Markförvärv av fastigheterna Bjuv 1:14, 7:44, 10:4 och 22:1 i Bjuv (Höganäs Borgestad)

Bjuf Höganäs EDD
 BJUVS KOMMUN
 BJUV 10-4 SAMT BJUV 22-1
 MILJÖTEKNISK MARKUNDERSÖKNING

EDD – Kostnadsbedömning Bjuv 10:4 samt Bjuv 22:1

Environmental Due Diligence, fastigheterna Bjuv 10:4 och Bjuv 22:1 i Bjuvs kommun

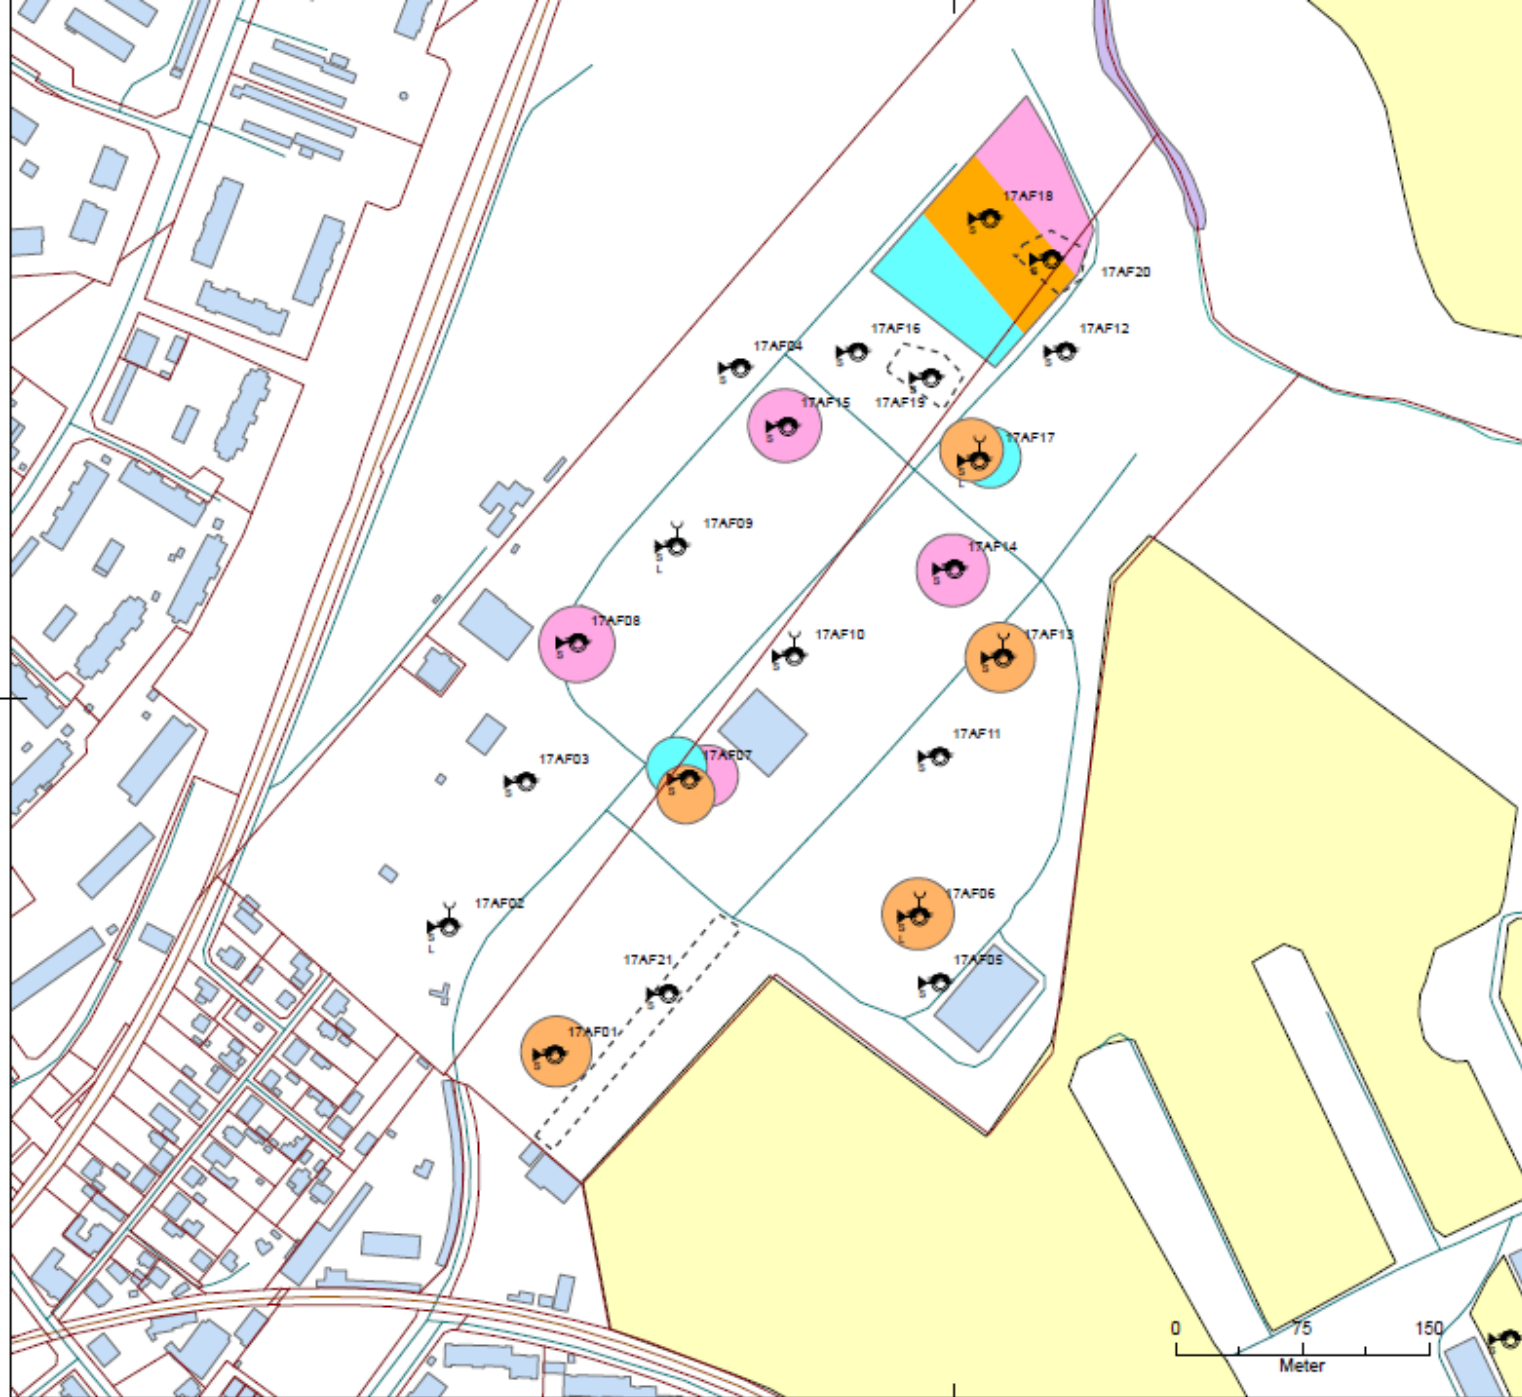
UPPDRAG NR 744079	RITAD AV SvS	HANDLÄGGARE S. von Seth/ H. Håkansson
ANSVARIG S. von Seth	GRANSKAD AV F. Delblanc	
DATUM 2017-11-30	GRANSKNINGSDATUM 2017-12-01	REV. DATUM
FORMAT A3	SKALA 1:3000	BILAGA/RITNINGNUMMER Bilaga 1

- Förorening överstigande KM:
- Metaller
 - PAH-H
 - Aromater

I samtliga punkter där förorening överstigande KM har påvisats har dessa förekommit i det ytliga jordskiktet (0-0,5 meter under markytan i fyra punkter: 17ÅF01, 07, 13 och 17), alternativt förekommer högst troligt i det ytliga jordskiktet på grund av det homogena fyllnadsmaterialet (17ÅF06 samt 17ÅF18).

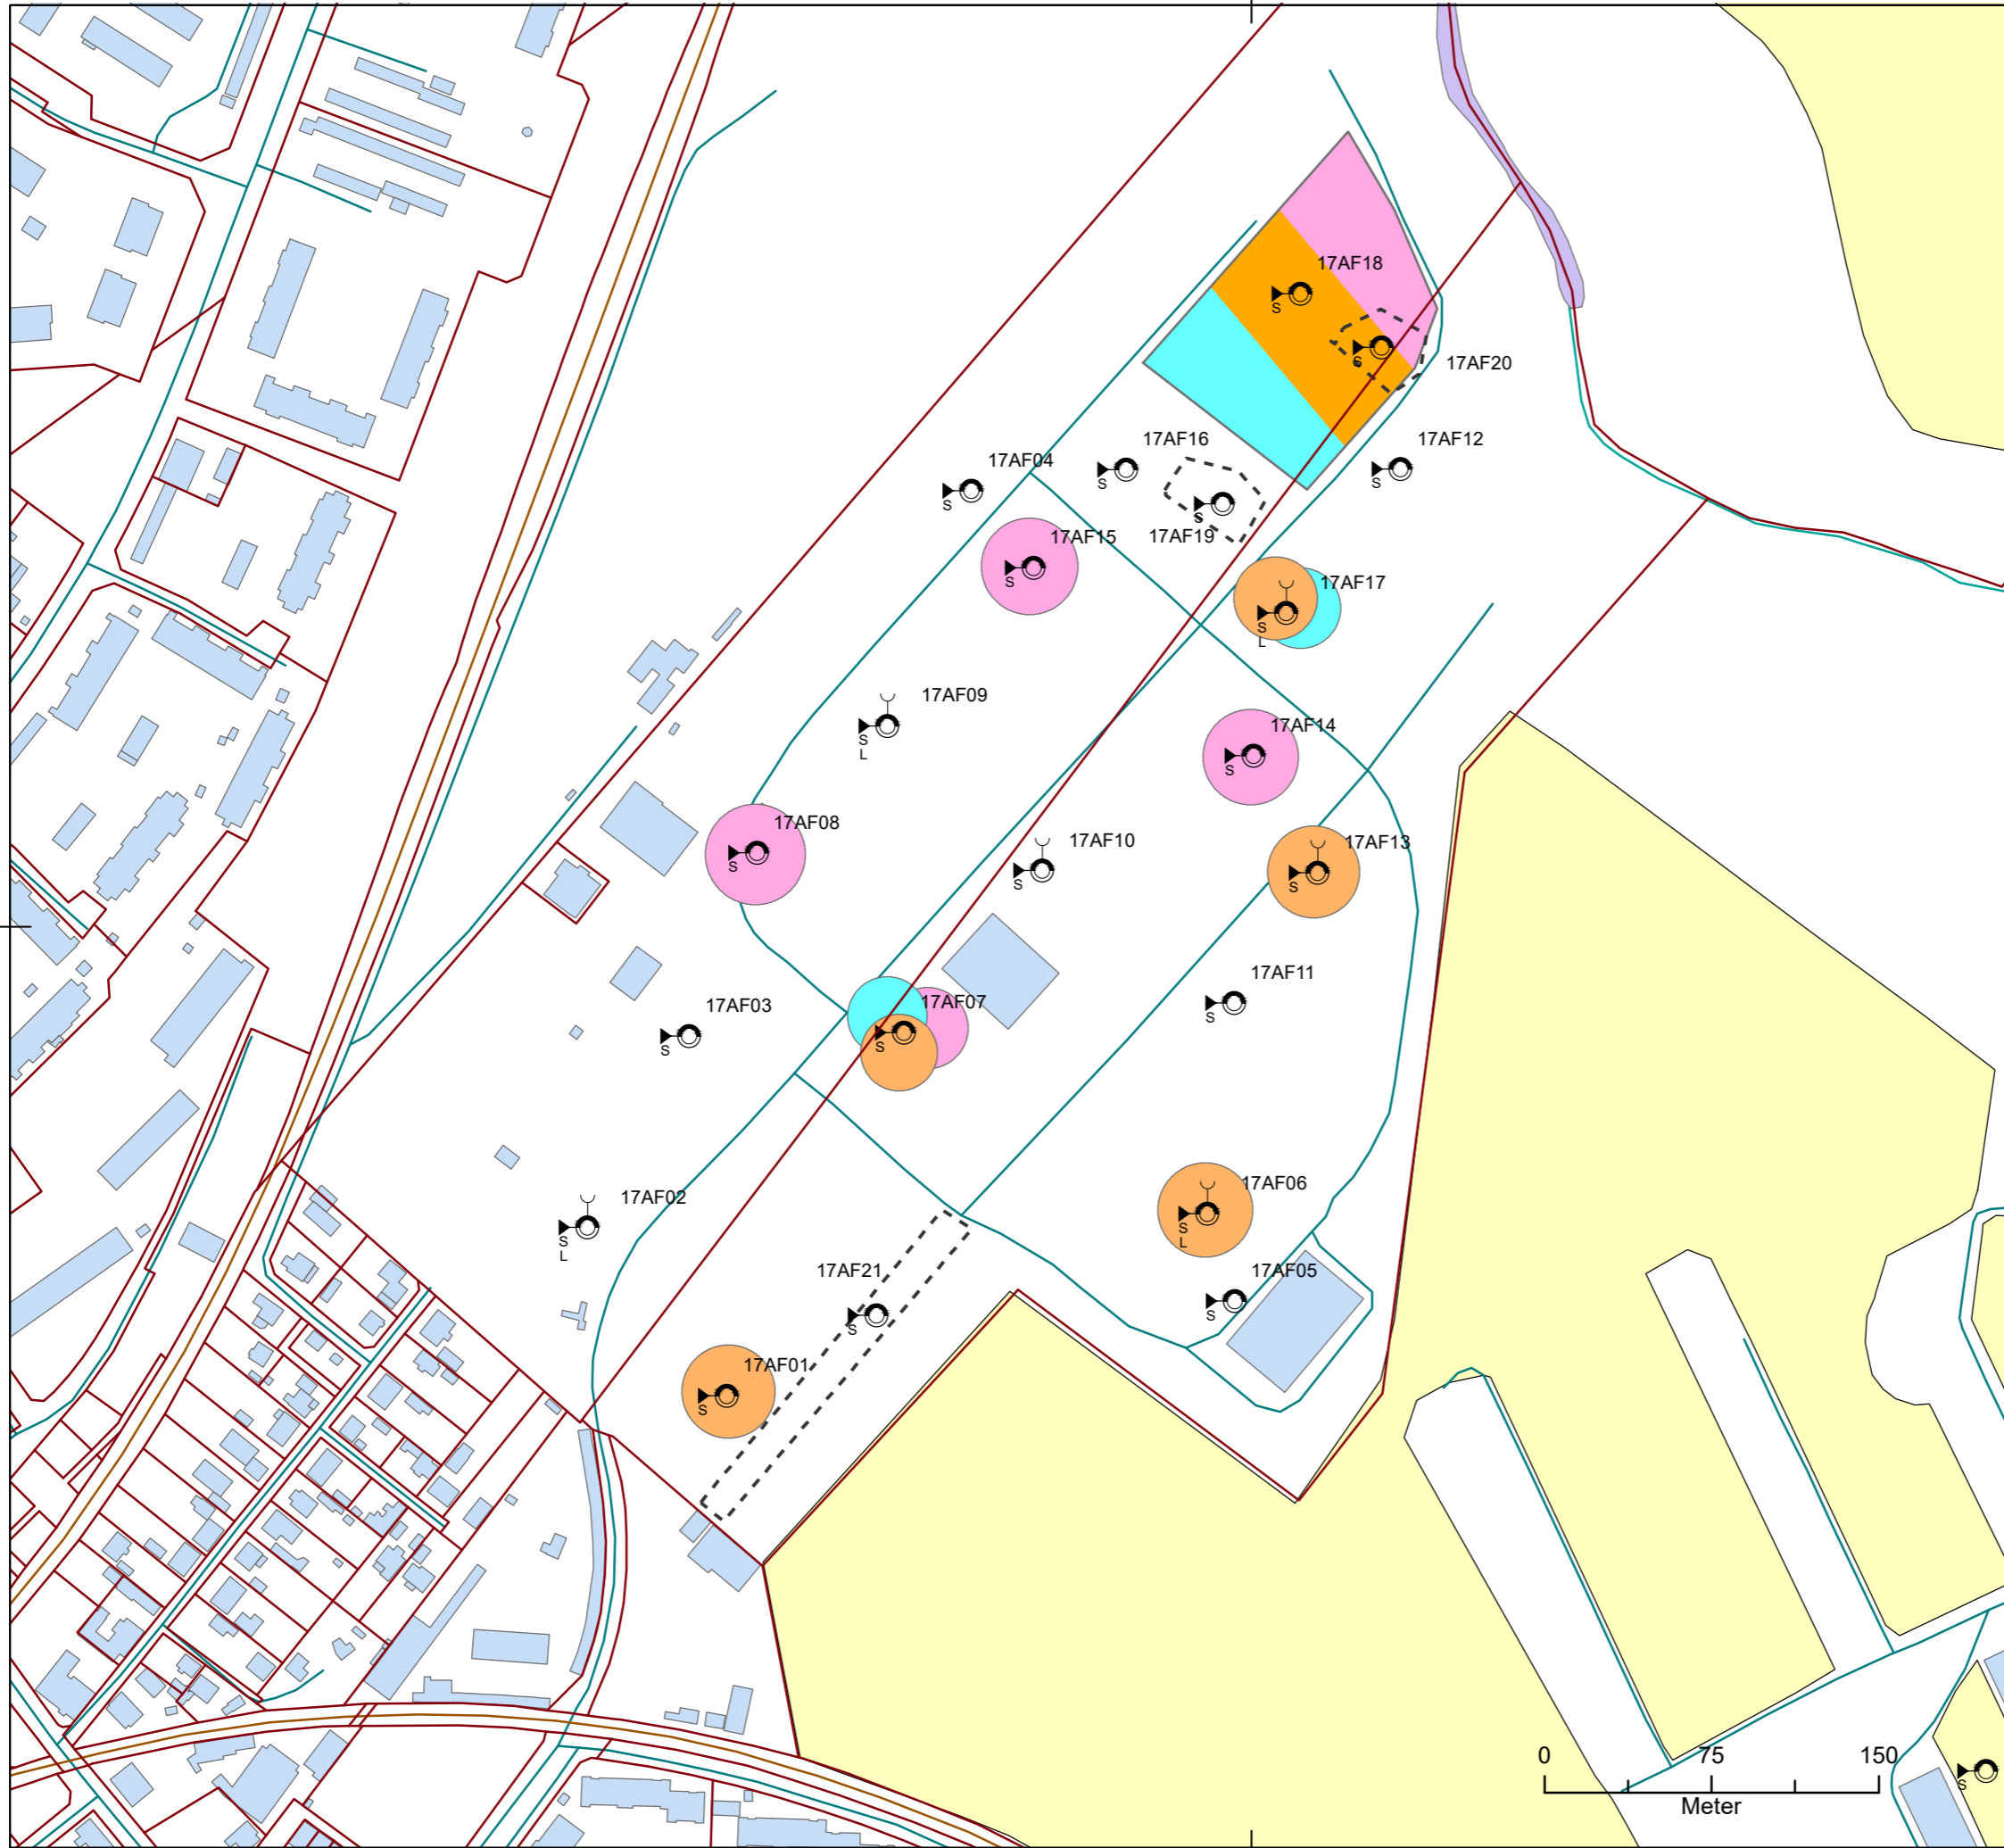
UPPDRAG NR 744079	RITAD AV SvS	HANDLÄGGARE S. von Seth/ H. Håkansson
ANSVARIG S. von Seth		GRANSKAD AV F. Delblanc
DATUM 2017-11-30	GRANSKNINGSDATUM 2017-12-01	REV. DATUM
FORMAT A3	SKALA 1:3000	BILAGA/RITNINGSNUMMER Bilaga 1

Förorening överstigande KM:

- Metaller
- PAH-H
- Aromater

Baserat på den miljötekniska markundersökning som har utförts förekommer förorening inom fastigheterna med halter av bland annat olja (aromer fraktion >C10-C16), PAH-H och metaller (arsenik, kobolt samt nickel) överstigande Naturvårdsverkets riktvärden för känslig markanvändning. Oljeföroreningen har troligtvis uppkommit i samband med förbränning av lera men kan även härstamma från spill av olika slag. Metall- och PAH-föroreningen kan ha uppkommit i samband med verksamheten eller förts in på fastigheten med ditfört material. Föroreningarna har påvisats i sex av totalt 18 borrhållningspunkter. I fyra av punkterna påvisades förorening 0-0,5 meter under markytan, ett av dem 0,5-1 meter under markytan och i en punkt 2-2,5 meter. Det har enbart skickats in ett prov från varje borrhållningspunkt varför det kan förekomma förorening inom fler djupintervall än de påvisade. Då det är en stor fastighet och punkterna har placerats med ett avstånd om mellan 60 och 100 meter från varandra kan det inte garanteras att det inte förekommer förorening inom idag ej undersökta områden på fastigheten.

I borrhållningspunkt 17ÅF18, borrhållad vid i den norra delen av fastigheten Bjuv 10:4, har förorening bestående av olja, PAH:er och metaller med halter överstigande KM påvisats på djupet 2-2,5 meter under markytan. Området där 17ÅF18 är borrhållad utgörs av en större andel fyllnadsmassor med en mäktighet om cirka fem meter under markytan. Fyllnadsmassorna är relativt homogena, varför det är troligt att det även förekommer förorening på andra djupintervall (även ytligt)..

ÅF bedömer att de områden där förorening påvisats utgör en risk för negativ påverkan på människors hälsa om marken nyttjas för bostadsexploatering. En sanering av den ytligare jorden inom de påvisat förorenade områdena bör utföras innan fastigheterna nyttjas för bostadsändamål. I samband med bostadsexploatering av fastigheterna bör en förtäta provtagning av den ytligare jorden ske för att säkerställa att det ej förekommer andra idag ej undersökta områden inom fastigheten som är förorenade. Beroende på planerna för befintliga byggnader på fastigheten Bjuv 10:4 kan en materialinventering vara aktuell för att identifiera eventuella farliga material och ämnen i byggnaderna.
