Markförvärv av fastigheterna Bjuv 1:14, 7:44, 10:4 och 22:1 i Bjuv (Höganäs Borgestad)

Bjuf Höganäs EDD
 BJUVS KOMMUN
 BJUV 10-4 SAMT BJUV 22-1
 MILJÖTEKNISK MARKUNDERSÖKNING

EDD – Kostnadsbedömning Bjuv 10:4 samt Bjuv 22:1

Environmental Due Diligence, fastigheterna Bjuv 10:4 och Bjuv 22:1 i Bjuvs kommun

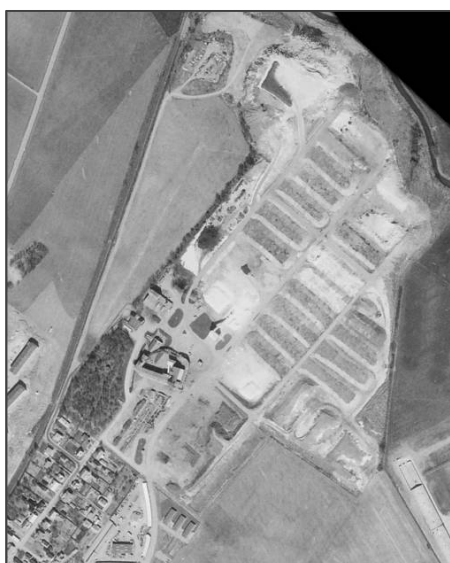
På fastigheterna har gruvverksamhet pågått sedan början av 1850-talet. Råvaror i form av kol och lera har utvunnits ur marken på fastigheterna. Under 1900-talet skedde förbränning av lera på fastigheterna i form av långa lerlimpor som fick bränna under ett par års tid på en bädd av ved indränkt med diesel. Se Figur 2 för historisk flygbild över fastigheten.

Figur 2. Historisk flygbild från Eniro, tagen mellan åren 1955-1967. På bilden ses tydligt de limpor av material som har lagts upp på fastigheten. © Lantmäteriet Medgivande R50103251_170001

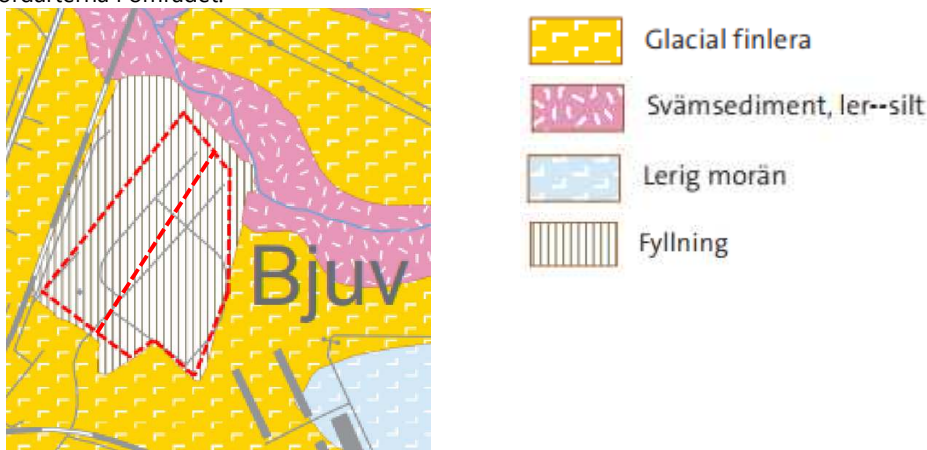
Figur 4. Visar jordarter inom aktuellt område. Fastigheterna Bjuv 10:4 (nordväst) och Bjuv 22:1 (sydöst) är markerade med röda streck. Källa: www.sgu.se

Inom fastigheterna Bjuv 10:4 samt 22:1 förekommer en större andel fyllnadsmassor. I samband med markundersökningen har dessa påvisats med en mäktighet mellan en och fem meter från markytan. Fyllnadsmassorna har underlagrats av lera. Jorddjupet i området ligger på 20-30 meter enligt översiktlig jorddjupskarta upprättad av SGU. Fastigheterna genomborras av flertalet gruvgångar på varierande djup. Gruvgångarna är i dagsläget vattenfyllda. Ingen hänsyn eller riskbedömning har tagits till gruvgångarnas påverkan på sättningsrisk och spridning av förorening i föreliggande EDD.
